Miljöfarliga vrak

Arbetsätt och bärningsoperationer

191114

Havs
och Vatten
myndigheten

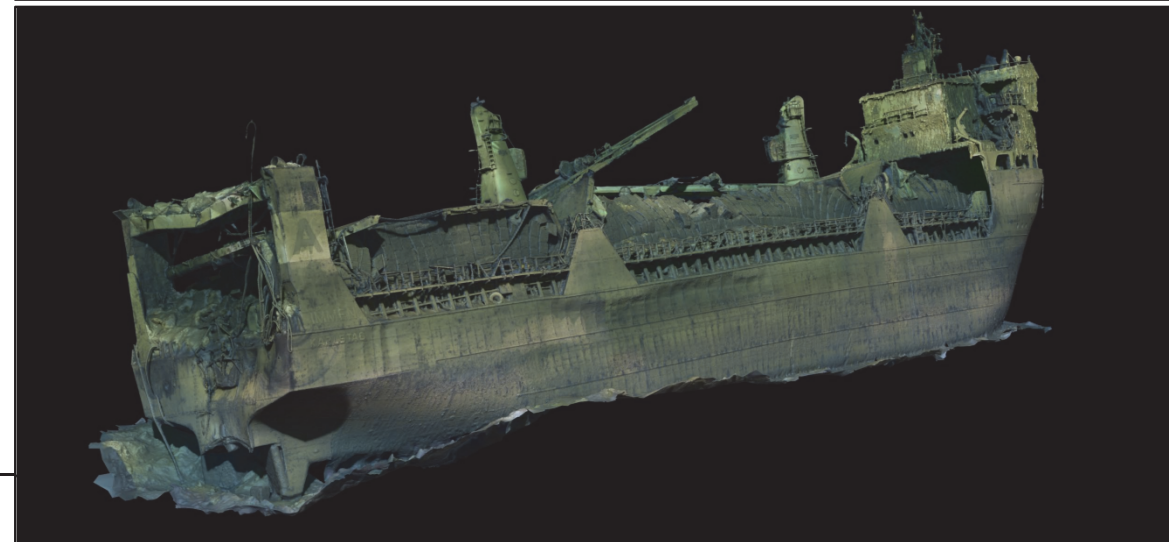
- Undersökning/sjömätning
 - Multibeam ekolod/ sidescan sonar
 - Fotogrammetri
- Fysiska undersökningar
 - Skrovtjockleksmätningar
 - Oljeprov
 - Vattenparametrar

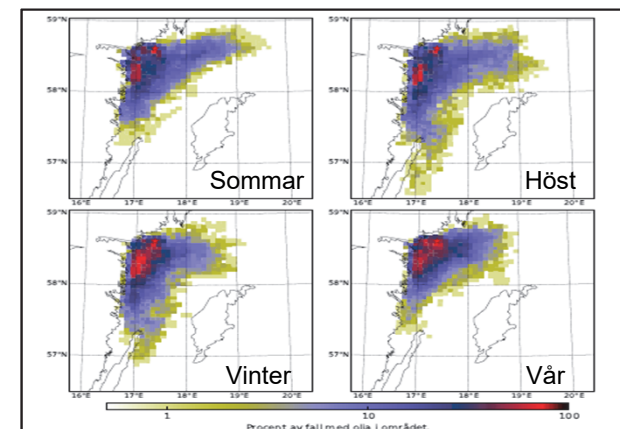
- SeaTrack Web - Spridningsprognos oljespill
- SMHI - Riskkartor för oljespridning från miljöfarliga vrak
 - Årstidsvis

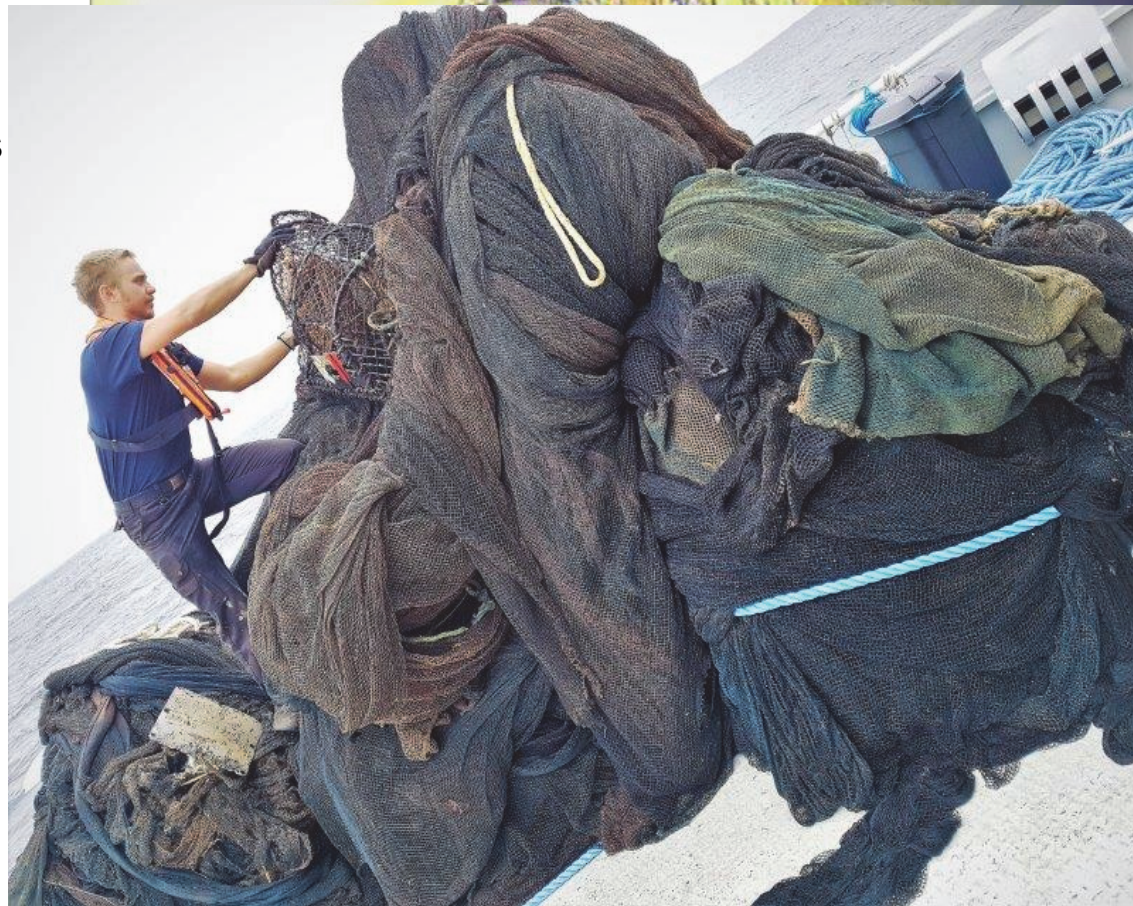
Thetis

- Storlek: 30x6,42m, 147 brt
- ca 0,5 Nm NV om Tryggö i Sotenäs kommun.
- Står idag kölrätt på botten med lätt styrbords slagsida.
 - 30 m djup
- Bärgningsoperation 2017
 - ROV – Moskito
 - Dykare
 - Genomkorroderade påfyllnadsrör
 - Dagtank i förskepp – 730 l olja
- Fiskeutrustning - Snörpvad
 - 400x100m, ca 20ton.

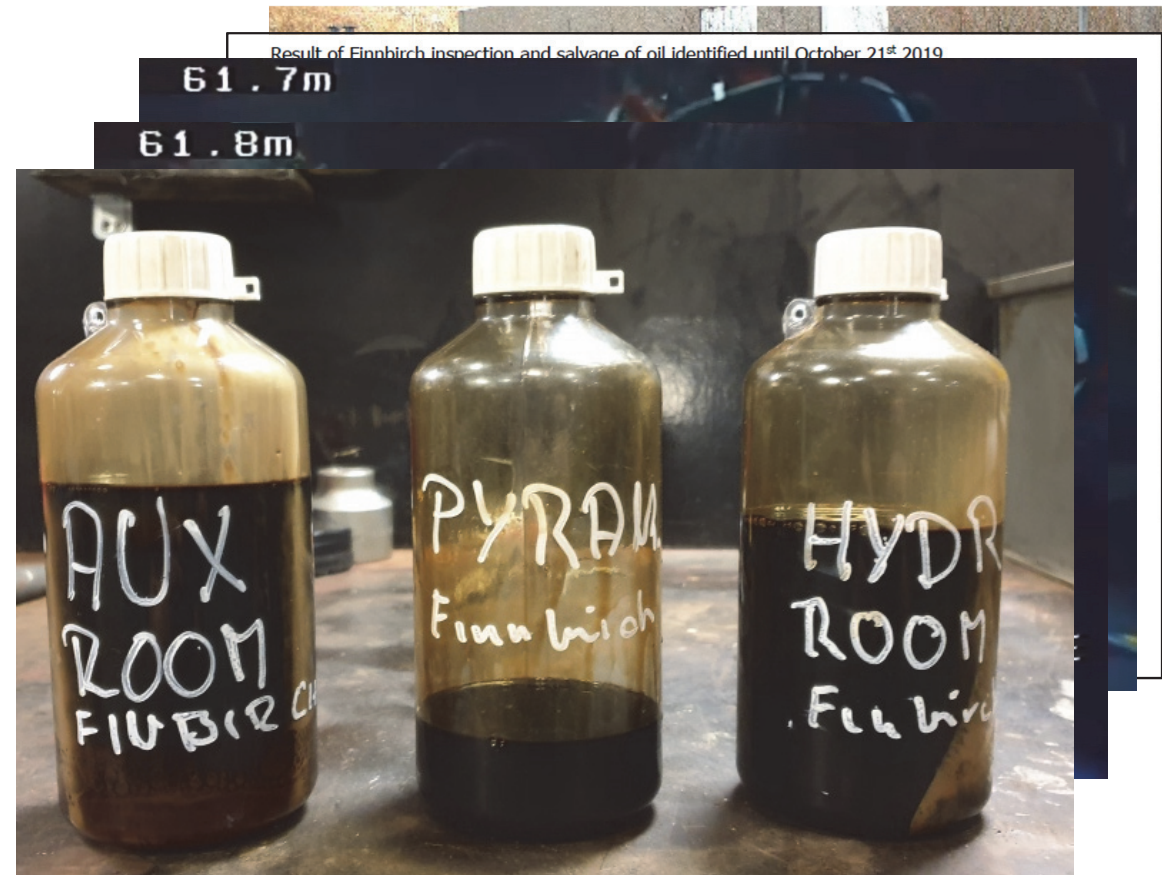
Finnbirch

- Storlek: 156x22,7m, 8672 brt
- ca 12 nM öster om Öland.
- Står idag på sidan på botten.
 - 82 m djup
- Bärgningsoperation 2019
 - Dykare
 - 40 m³ diesel
 - Oljan läckt ut i vraket
